Vic, 18 i 19 de Març de 2025

# Fuites i nous mètodes per a la seva detecció. Consums no registrats.

Grans conduccions.

# Consorci d'Aigües de Tarragona (CAT)

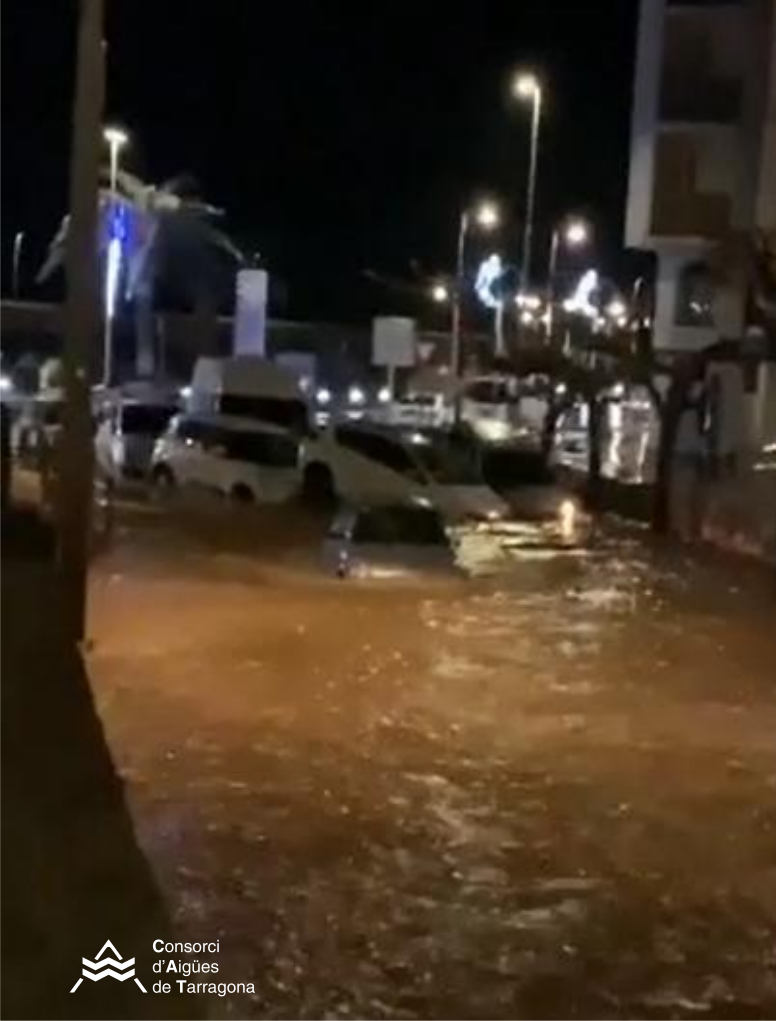
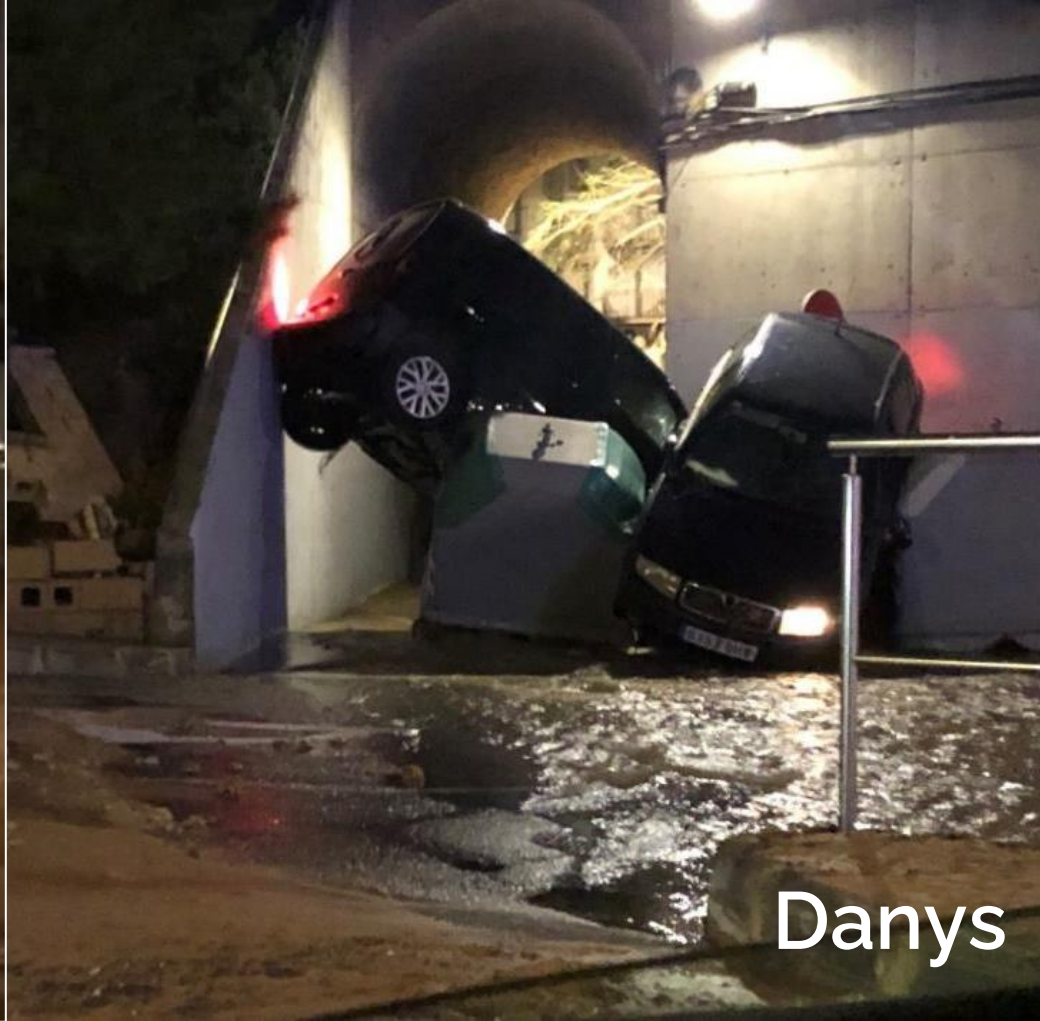
**RUPTURA**  
**03/01/2020**

Fuita de 12.000 m<sup>3</sup>  
Pèrdues totals 22.000 m<sup>3</sup>

**PCCP 1600 mm**

# RUPTURA

12/12/2021

Fuita de 13.000 m<sup>3</sup>  
Pèrdues totals 21.000 m<sup>3</sup>

Reparació urgent en 40 hores  
amb canonada d'acer

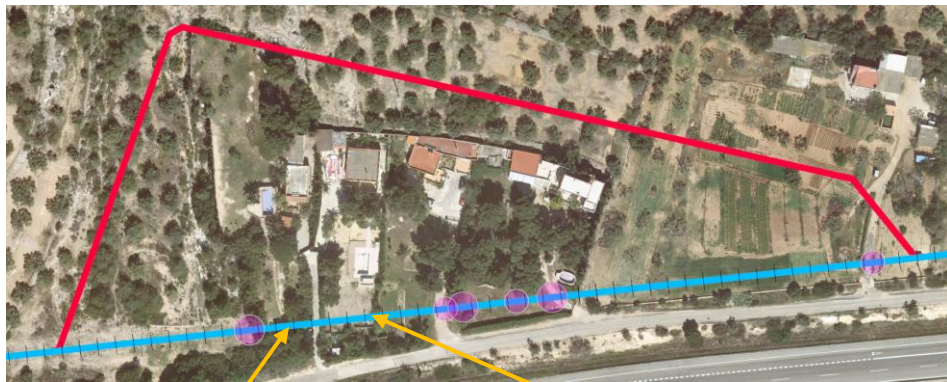
- By-pass de RCCP construït en 2023
- Secció de 250 ml afectada per corrosió per clorurs
- Zona d'alta intensitat de ruptures

Canonada en mal estat substituïda el 2020

Ruptura de canonada el 2021

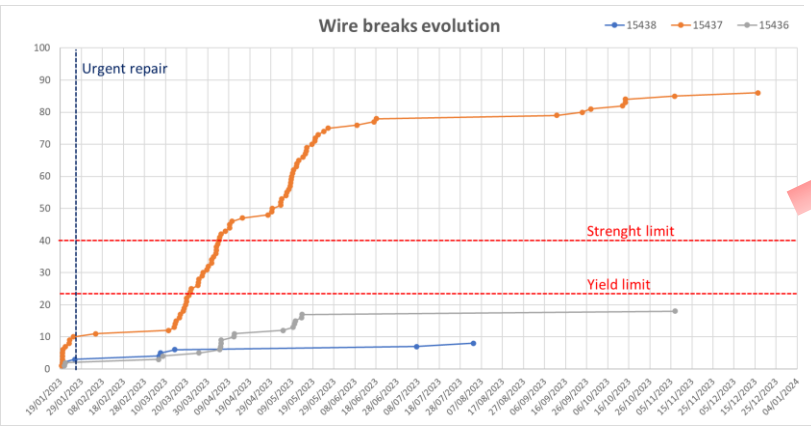
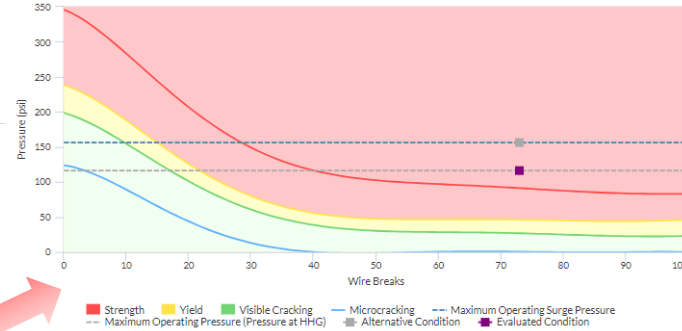
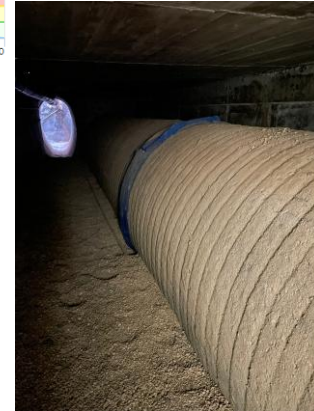
- Ruptura de canonada evitada el Gener de 2023
- Alta activitat AFO en 3 tubs en galeria sota carretera
- Reparació provisional el Gener 2023. Projecte de by-pass redactat el 2024 i a licitar en breu.
